Restauración

PATRIMONIO Y TERRITORIO

IGLESIA DE

San Mamés de Polaciones (1798)

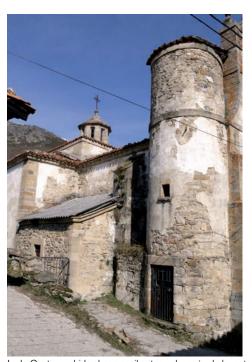
Lado Oeste y subida al campanil antes y después de la restauración

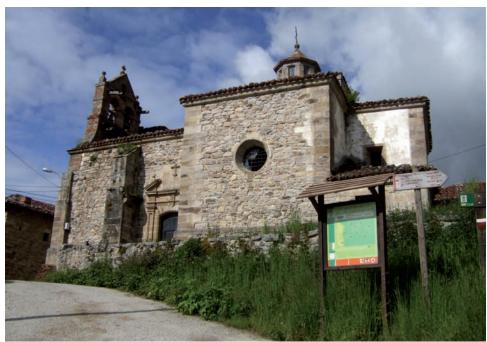
Aspecto de la iglesia antes de su restauración y después de la misma (en cubierta)
