**Jornada sobre  
SOSTENIBILIDAD DE LAS AGUAS SUBTERRÁNEAS Y DIRECTIVA MARCO DEL  
AGUA**

# **Las aguas subterráneas y la contaminación/presión agraria no tan difusa**

Ignacio Rodríguez  
Comisaría de Aguas de la CHD

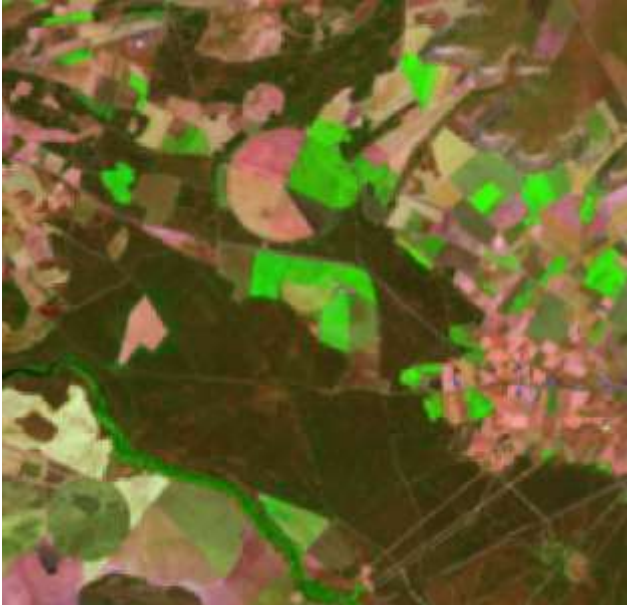
Ejemplo de imagen en “falso” color, para realizar las zonas con actividad fotosintética

En la cuenca del Duero se vienen llevando a cabo campañas de detección de riegos ilegales con imágenes de satélite desde el 2016
